# Обследование кран-балок

В 2015 году специалисты ООО «ЭТНАТРАНС» проводили диагностирование нескольких таких грузоподъемных механизмов с целью оценить их техническое состояние и возможность дальней-

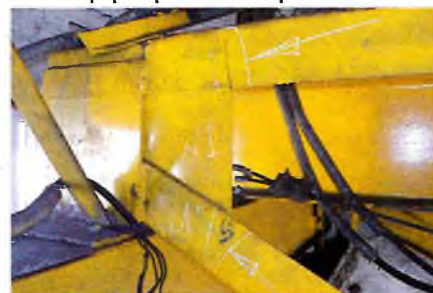
После проведения осмотра металлоконструкции эксперты обнаружили многочисленные трещины по целому металлу и сварным швам поясов ферм, а также неудовлетворительное качество выполненных ремонтов – с нарушением технологии, без проведения неразрушающего контроля по итогам ремонта.

Фото 2. Трещины по целому металлу поясов ферм пролетного строения

В случаях, когда кран-балки задействованы в практически непрерывных технологических процессах, они требуют более тщательного осмотра со стороны ответственных специалистов и руководства предприятий. Несвоевременное выявление дефектов, некачественное выполнение ремонтов подъемных сооружений может привести к остановке оборудования и производства в целом.

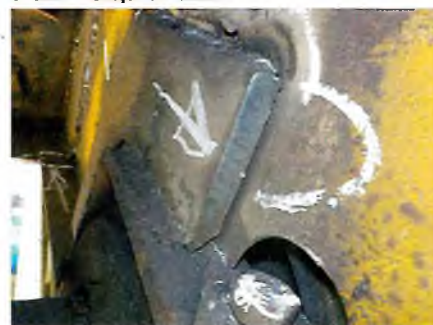
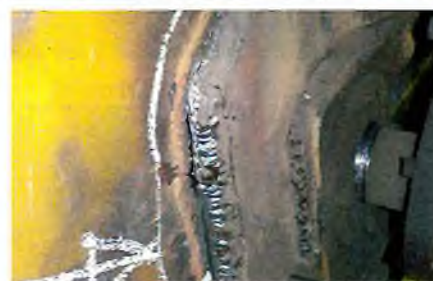
Фото 3 и фото 4. Последствия некачественного ремонта буксовой зоны крана: отрыв «усиливающей» накладки, прожоги и трещины по целому металлу стенки концевой балки

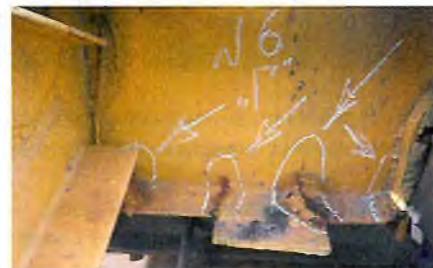
Фото 5. Многочисленные трещины в нижних поясах концевых балок с выходом на стенки

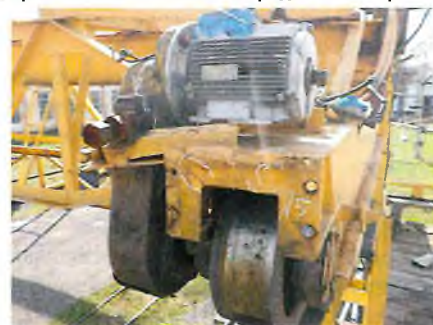
Фото 6. Многочисленные трещины по целому металлу и сварным швам в узлах крепления механизмов передвижения крана

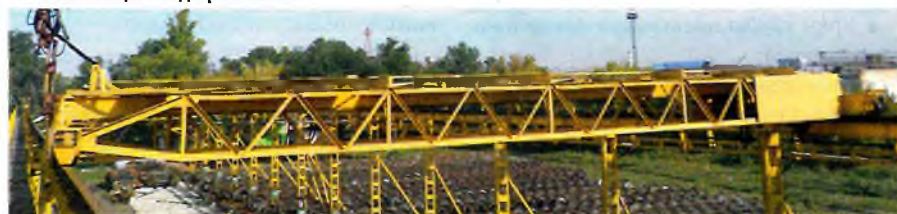
Металлоконструкция кран-балок представляет собой пролетное строение (состоящее из ездового двутавра и ферм из углового прокатного профиля), которое опирается на концевые балки коробчатого сечения. Управление осуществляется с пульта на гибком кабеле.

Фото 1. Общий вид кран-балки
